Baugruppe: 41 Karosserie	41 02 90 (177) Seite 1 von 3	München, März 90 VK-222 la-be
-----------------------------	---------------------------------	----------------------------------

Betreff: Nacharbeit Seitenwand und Seitenteil (Schweller) - Z1

Baugruppe: 41 Karosserie	41 03 90 (178) Seite 1 von 2	München, März 90 VK-222 la-be
-----------------------------	---------------------------------	----------------------------------

Betreff: Gewindeeinsätze für Handbremshebelbefestigung ersetzen - Z1

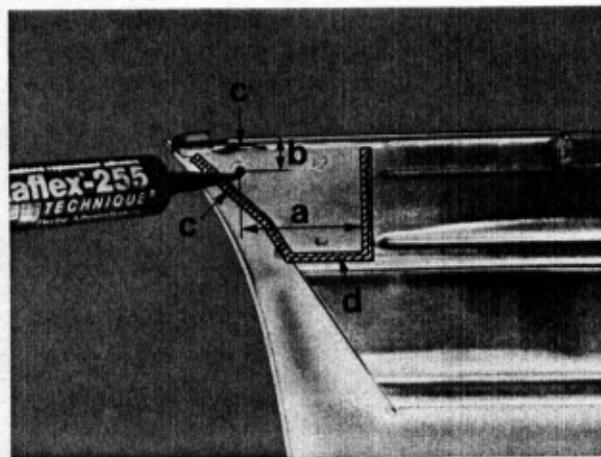
Sachverhalt: Aus der Handelsorganisation wurden einige Seitenteile beanstandet, an denen sich die Klebeverbindung zwischen Halter und Seitenteil gelöst hat.

Ursache: Die Klebeverbindung kann sich aufgrund dynamischer und thermischer Belastung lösen.

- o Seitenteil komplett demontieren (Vorgehensweise lt. Rep.-Anl.-Mikrofilm)
- o Seitenteil innen mit Dampfstrahler reinigen und trocknen
- o Bohrung, Durchmesser 8mm - entsprechend Foto 1 - in Halter bohren
Achtung: Außenhaut-Kunststoff nicht durchbohren!

a = 100mm

b = 35mm

- o Klebbereich mit Cleaner 207 reinigen (Ablüftzeiten einhalten!)
- o Zwischen Halter und Seitenteil durch die Bohrung mit Sikaflex 255 den Hohlraum auffüllen, bis an den Randzonen (Foto 1, Pfeile c) Klebstoff sichtbar herausgedrückt wird
- o Kleberaube im schraffierten Bereich (Foto 1, Pfeil d) aufbringen
- o Der Zusammenbau kann unmittelbar nach den Klebearbeiten erfolgen
