Baugruppe: 41 Karosserie	41 02 90 (177) Seite 1 von 3	München, März 90 VK-222 la-be
-----------------------------	---------------------------------	----------------------------------

Betreff: Nacharbeit Seitenwand und Seitenteil (Schweller) - Z1

Baugruppe: 41 Karosserie	41 03 90 (178) Seite 1 von 2	München, März 90 VK-222 la-be
-----------------------------	---------------------------------	----------------------------------

Betreff: Gewindeeinsätze für Handbremshebelbefestigung ersetzen - Z1

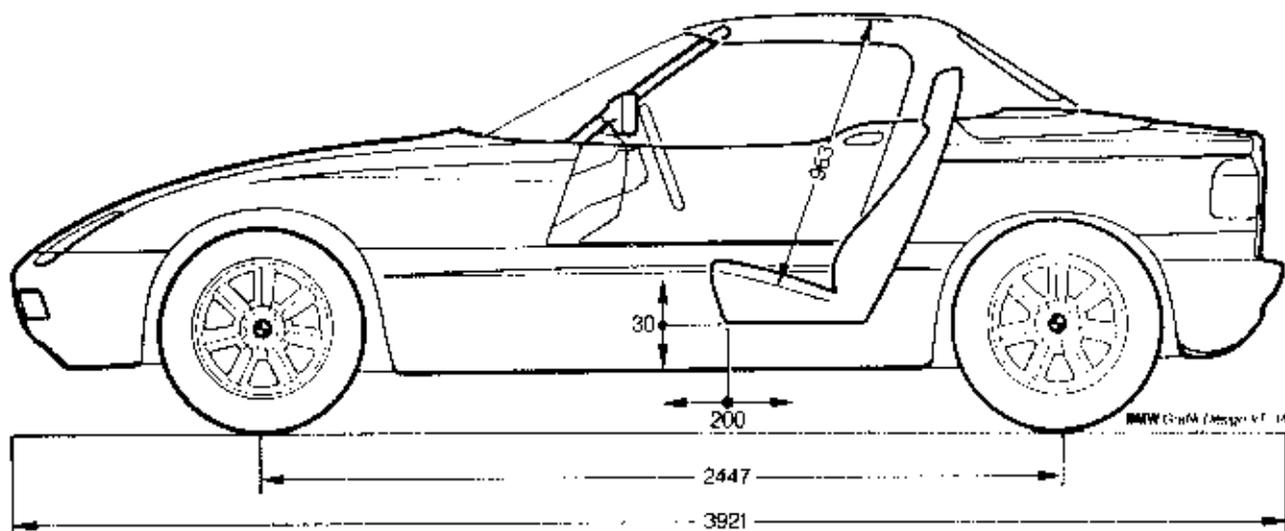
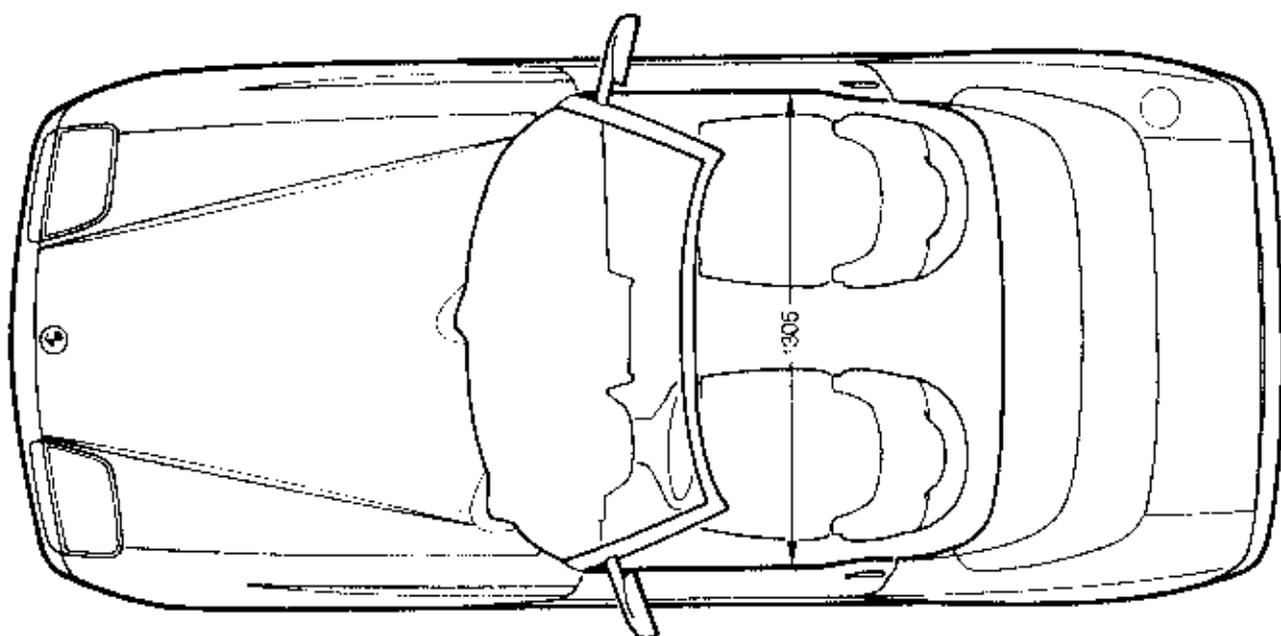
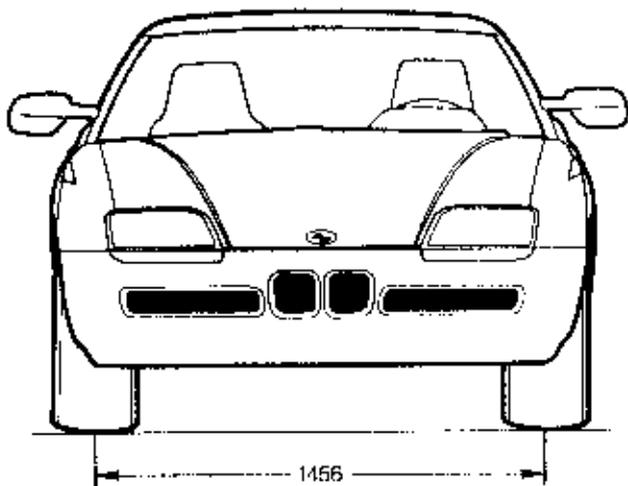
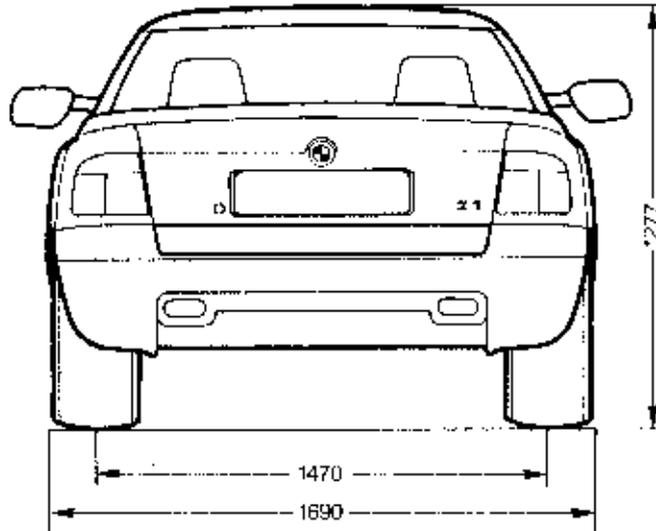
Ursache: Aufgrund von Bauteiltoleranzen am Handbremshebel bzw. am Fahrzeugboden konnte bei der Montage eine Vorschädigung eintreten, die optisch nicht zu erkennen ist.

Die Reparatur ist entsprechend der Reparaturanweisung (Anlage 2) "Reparatur von Inserts mit defektem Gewinde und ausgerissenen oder überdrehten Inserts" durchzuführen.

Vor dem Einbringen der zweiten Bohrung in den Fahrzeugboden ist die Schablone mit dem Reparatur-Insert zu fixieren und dann durch die Schablone die zweite Bohrung herzustellen.

- o Verklebung entsprechend Anlage 2
- o Verschraubung des Handbremshebels mit 16 Nm festziehen
